# Evaluering UNN, A-fløya

Delrapport Bygg og teknikk

Sykehusbygg HF har fått i oppdrag av UNN HF å evaluere nye A-fløya og PET-senteret. Evalueringen av UNN, A-fløya, skal i henhold til prosjektplan omfatte vurdering av bygning, teknikk og ytre miljø. Evalueringen av bygg og teknikk av PET-senteret er en egen delrapport.

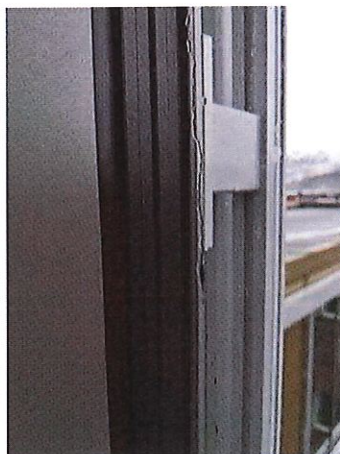
Driftsavdelingen erfarer at vinduer i fasaden ikke er tette for luftlekkasje og vanninntrengning, men endelig konklusjon om årsak er ikke klar. Det ble opplyst at det pågår en reklamasjonssak på det tidspunktet da intervjuet ble gjennomført (oktober 2020).

Bilde 3 Vannlekkasje rundt vindu A3-1031, UNN A Fløy. Foto er utklipp fra Interaxo.

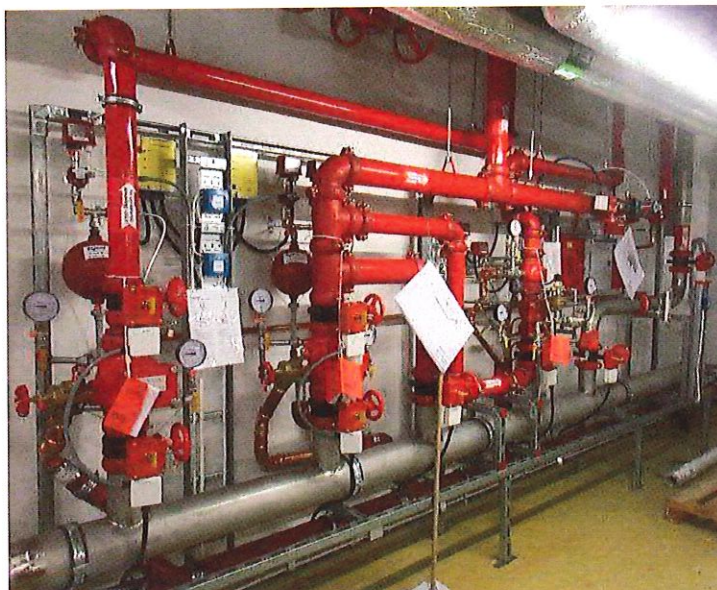
Bilde 4 Sprinklersentral Foto Sykehusbygg

Det er innmeldt drypplekkasje på sprinklerhode og manglende utførelse på glykolanlegg.

Det er meldt inn flere saker i Interaxo av alvorlighetsgrad middels på Sprinklersentralen. Ett eksempel gjelder overvåking av vannforsyningen pga. manglende testmulighet for overvåkingspressostaten. Sykehusbygg anser røropplegg i sprinklersentralen er ryddig pent utført.

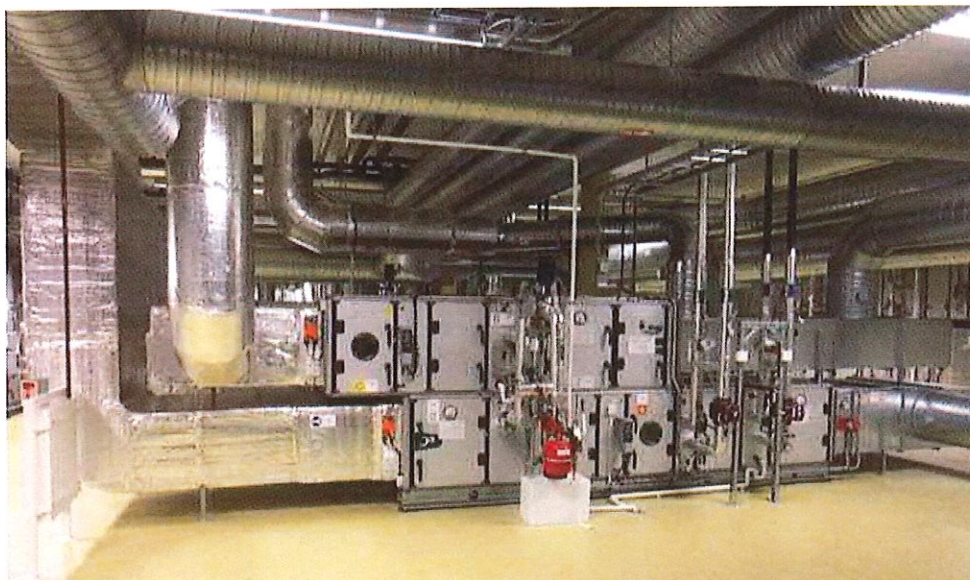
Bilde 5 Ventilasjonsaggregat til operasjon 3 (36.527) Foto Sykehusbygg

Det er etablert et eget teknikkrom på plan 11 for plassering av ventilasjonsaggregater. Driftsavdelingen opplyser at det er en utfordring med å opprettholde rett overtrykk per stue. Hver operasjonsstue har sitt eget ventilasjons aggregat, men bygningsmessig er to og to operasjonsstuer bygd som ett felles stort rom uten tett vegg mellom seg over himling. Dette medfører at det ikke er mulig å behandle hver enkelt av de to operasjonsstuene som tette rom mhp. overtrykk.

Driftsavdelingen anbefaler at riktig byggemetode vil være å bygge hver stue som et separat og tett rom. Da vil overtrykk kunne kontrolleres og sikres.

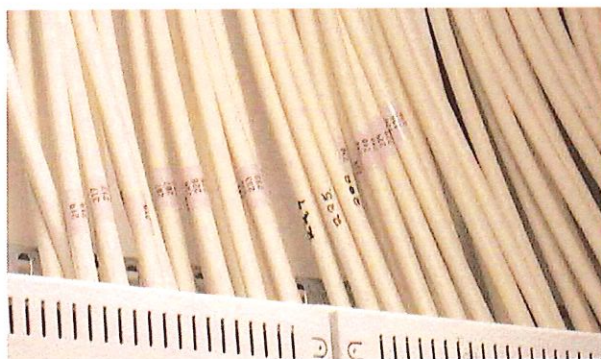
Elektroseksjonen melder at i sum er faglig utførelse for dårlig, mange kabler ligger i «klyser», mye kabling mangler strekkavlastning. Manglende branntetting rundt gjennomføringer er ikke fanget opp av entreprenør. Styre- og signalkabler skal alltid separeres fra kraftkabler. Gjeldende utførelse gjør det ikke lett å vurdere om dette er tilfelle.

Bilde 8 Flere kabelrør er umerket (skal merkes ifølge konkurransebilag A-fløya). Foto Sykehusbygg.

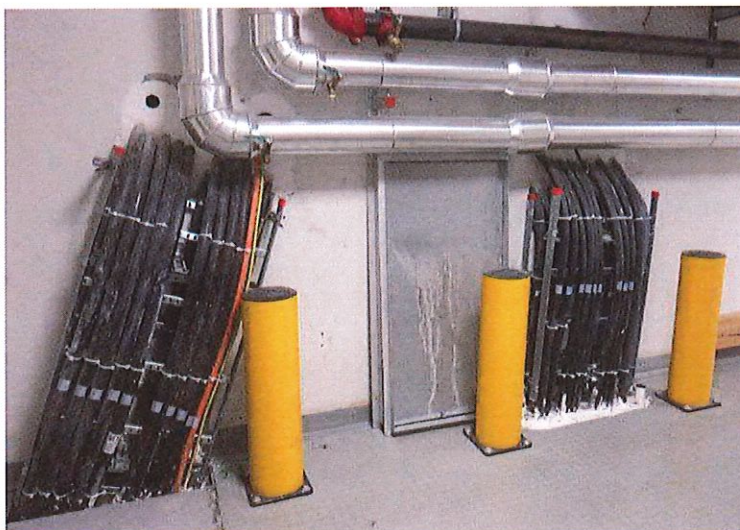
Kabler fra hovedfordelingen til underfordelingene går via kulvert som også benyttes av truck. Elektroseksjonen har vært bekymret for mulig påkjøring. Det er ettermontert pullerter, men seksjonen er usikker på om dette representerer tilstrekkelig sikring (se Bilde 9).

Bilde 9. Kabler fra hovedtavle med prioritert/uprioritert og UPS strøm Foto Sykehusbygg.

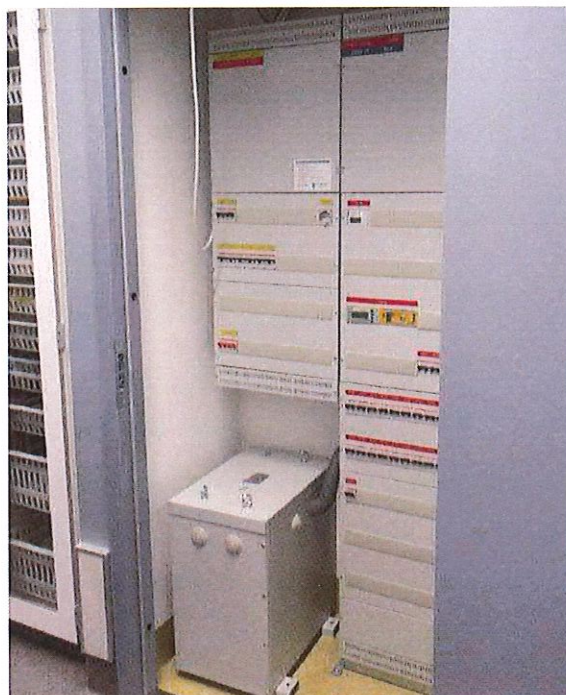
Tre og tre medisinske gruppe-2 rom er koblet opp mot felles underfordeling/skilletrafo. Det innebærer at 3 rom settes ut av drift i samtidighet når forsyningssystem med omkoblingsautomatikk skal testes. Dette oppleves som utfordrende da slike verifikasjoner skal utføres hver sjettemåned.

Bilde 10 Skilletrafo/underfordeling gruppe 2 rom. Foto Sykehusbygg

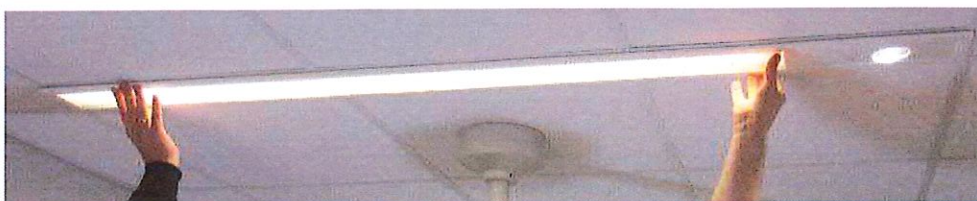
Elektroseksjonen melder at leverte lysarmaturer er beregnet for gipsplatehimling og ikke for systemhimling. Lysarmaturens raster er festet til systemhimlingen med karosseriskruer. De faller ofte ned. Det meddeles videre at det kreves 3 mann for å skifte T5 rør (to som holder og en som skifter). Dette skyldes at sikkerhetslenkene ikke lar seg feste i armaturen (for trangt). Forholdet er reklamert og vil bli utbedret.

Bilde 11 Lysarmaturer beregnet for gipsplatehimling er benyttet i systemhimling. Foto Sykehusbygg

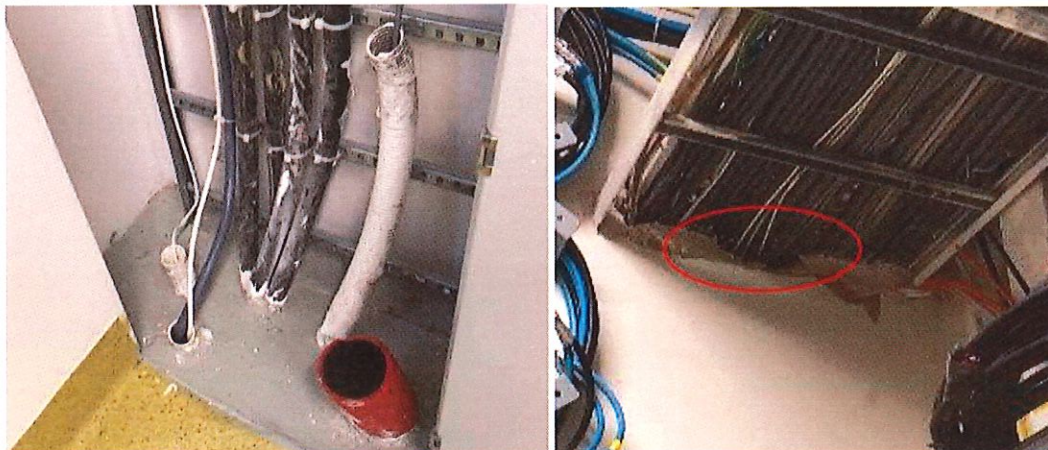
Elektroseksjonen rapporterer at de har observert at flere kabalgjennomføringer i branncellebegrensende vegger er utilstrekkelig branntettet. Eksempler på manglende branntetting er vist i bilde 13.

Bilde. 13. Eksempel på mangelfull branntetting rundt elektriske kabler. Foto Sykehusbygg.

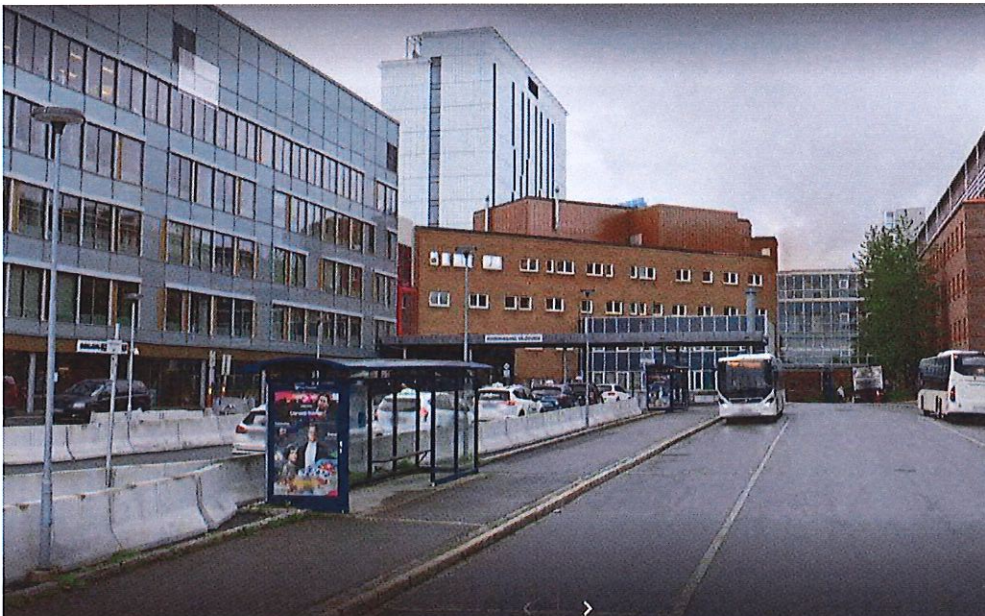
Bilde 14. Foto av forplassen slik den fremstår i dag Foto hentet fra Google

Uteseksjonen melder at forplassen oppleves som lite rasjonell og effektiv. Forplassen skal håndtere pasientflyt, personflyt, busser og taxi. Uteseksjonen opplevde området som uten struktur og sikre ledelinjer med tanke på trygg trafikkavvikling personflyt. Uteseksjonen har derfor satt opp midlertidige betongelementer for å styre trafikk av personer, biler og taxier.

Ifølge driftsavdelingen er plassen utfordrende å brøyte. Buen ved påstiging for buss er av type Aquadren, som lett ødelegges ved brøyting. Dette kan øke risiko for bruddskader siden dette er i avstigningssonen. Det er lagt homogent dekke med asfalt over hele

området. Snøsmelteanlegget dekker ikke hele området, og dette medfører glatte partier som ikke er synlige, med økt fare for bruddskader.
