# Evaluering UNN, A-fløya

Delrapport Bygg og teknikk

Sykehusbygg HF har fått i oppdrag av UNN HF å evaluere nye A-fløya og PET-senteret. Evalueringen av UNN, A-fløya, skal i henhold til prosjektplan omfatte vurdering av bygning, teknikk og ytre miljø. Evalueringen av bygg og teknikk av PET-senteret er en egen delrapport.

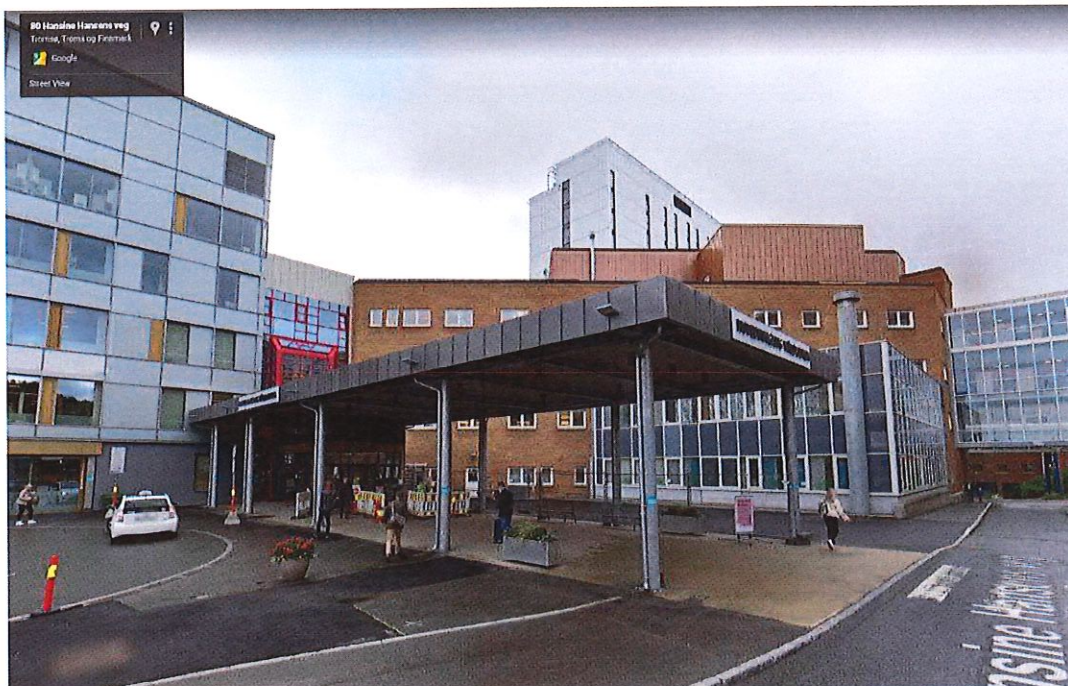
Bilde 2 Hovedinngangen ved UNN, Breivika. Foto er utklipp fra Google street view

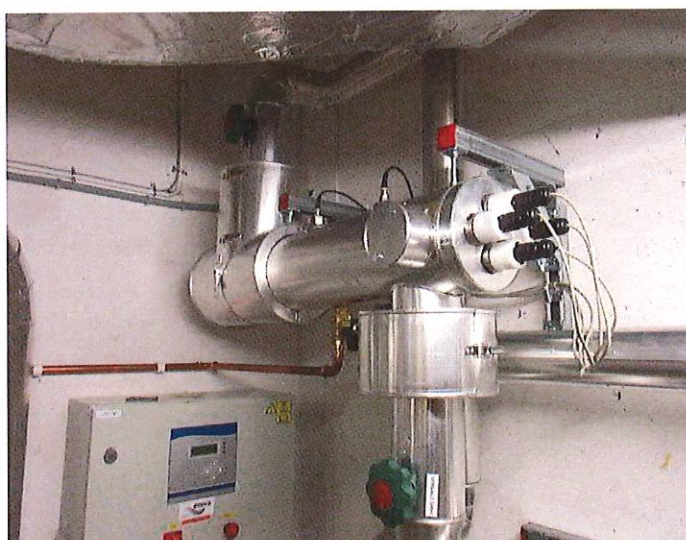
Forbruksvann distribueres fra sentralt filtrert vanninntak med UV behandling. Driftsavdelingen synes at denne løsningen fungerer tilfredsstillende.

Bilde 6 Inntak på vann med UV behandling. Foto Sykehusbygg.

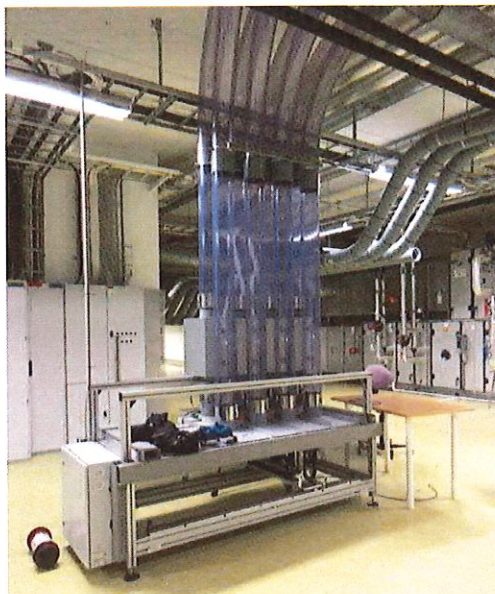
A-fløya har rørpostanlegg som er en utvidelse av anlegget i resten av sykehuset. Forprosjektet beskriver at det i tillegg skal etableres et separat anlegg med 160 mm rør for transport av blodposer m.m. Rørpostanlegget beskrives av ansatte i driftsavdelingen som velfungerende.

Bilde 7 viser rørpostsentralen. Foto Sykehusbygg

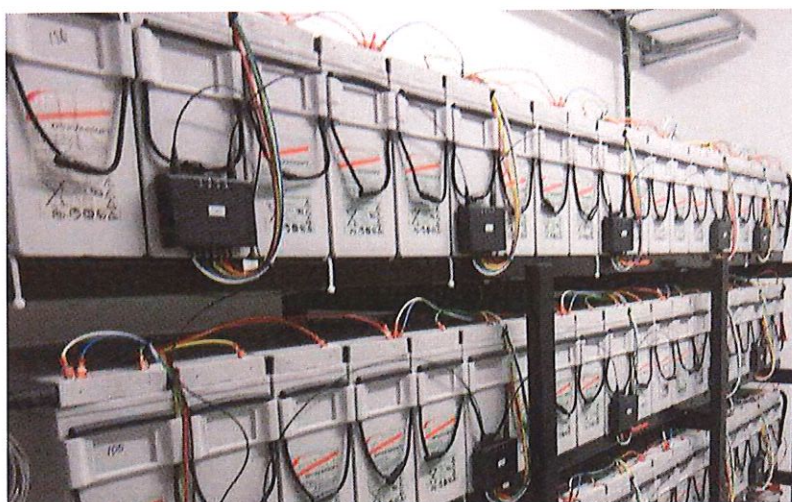
Det er installert et eget UPS-anlegg for UNN A-fløy bestående av to UPS'er som driftes i parallell. Hver UPS er på 400kVA, hver UPS har en batteribank på 30 minutter slik at den totale batteritiden blir 60 minutter. Alle batterier spenningsovervåkes. Anlegget fungerer som forutsatt.

Bilde 12. Batterirom (UPS anlegg) Foto Sykehusbygg

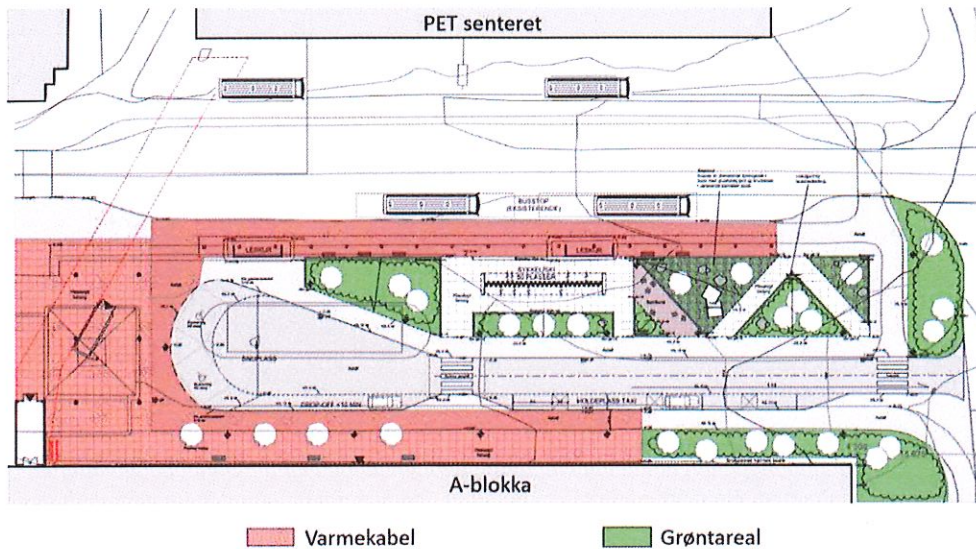
I Interaxo finnes det flere tegninger fra 2017 som viser utforming av forplassen. Ingen synes å stemme med hvordan plassen fremstår i dag. Figur 1 viser ett av eksemplene på planlagt utforming, bilde 14 viser forplassen slik den framstår i dag.

Figur 1 Skisse som viser planlagt utforming av forplassen
